**FORESTAL MININCO
PATRIMONIO AYSÉN**

INFORME DE MONITOREO 2023

Informe consolidado año 2023

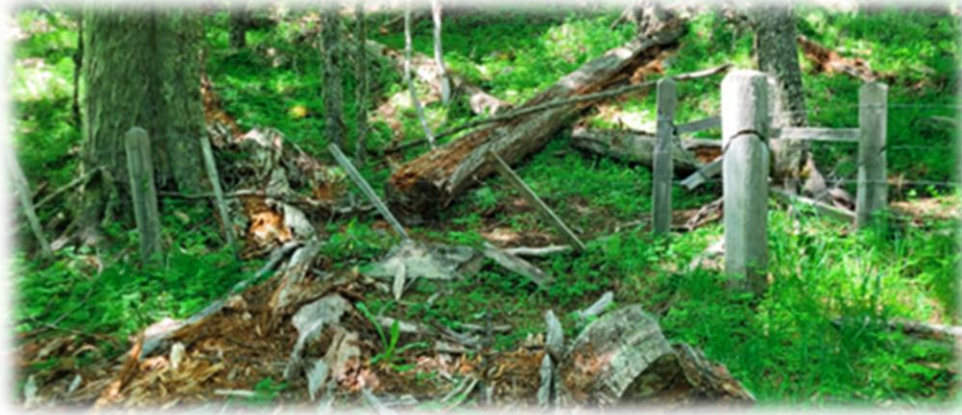
Se evidencian árboles caídos en perímetro del cerco, se programa reparación del cerco con cuadrilla, para evitar el ingreso de animales.

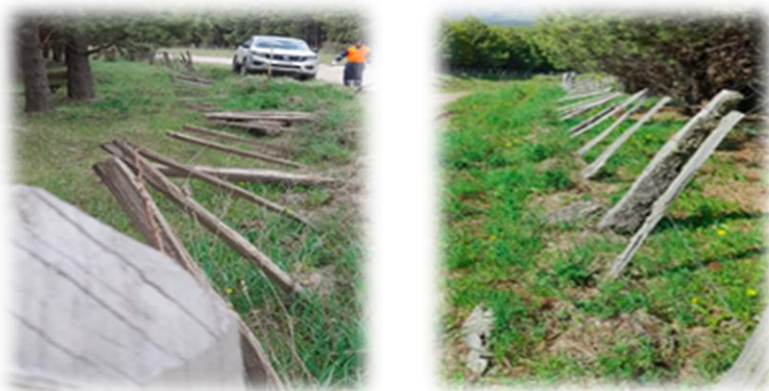
Figura 1. Estado del cerco predio La Cascada.

La señalética y los accesos se encuentran en buen estado, las reparaciones detectadas durante el año anterior fueron reparadas y se encuentran en buenas condiciones. Se detecta la necesidad de reparación de cerco caído a orilla de carretera y se moverán algunos restos de árboles que han caído producto de la nieve encima del cerco en el perímetro.
